# ZÁVEREČNÁ SPRÁVA

ID správy **2017-DAREX-0184**

Vozidlo **ŠKODA Roomster 1.6 TD  
Active 66**

Dátum **27.04.2017**

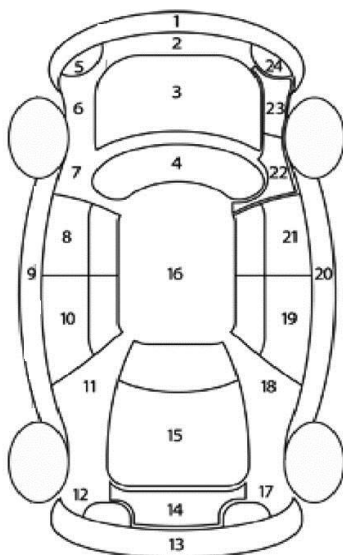
## 2.2 Vizualna kontrola povrhu karosérie

A – Škrabanec  
B – Preliačenina  
C – Škrabanec  
D – Meranie, poznámka

Hrúbka fabrického laku býva nanosená štandardne v hrúbke 90 – 130  $\mu\text{m}$  (vyskytujú sa však aj prípady s hranicou do 180  $\mu\text{m}$ ). V prípade, že na vozidle bola nameraná hrúbka vyššia ako uvedené hodnoty, je pravdepodobné, že vozidlo bolo prelakované a pri vyšších hodnotách (300  $\mu\text{m}$  a viac) aj pretmelené a prelakované ( $\mu\text{m}$  = mikrometer, 1 mm = 1000  $\mu\text{m}$ ).

A	B	C	D
1				
2				
3				172
4				
5				
6				106
7				115
8				121
9				58
10				108
11				202
12				185
13				
14				169
15				169
16				
17				172
18				206
19				183
20				59
21				118
22				212
23				181
24
