ZÁVEREČNÁ SPRÁVA

Vypracovaná nezávislou spoločnosťou **Autoporadca**

ID správy **2018-AUKČN-0052**

Vozidlo **CITROËN Berlingo 1.6 HDI 68**

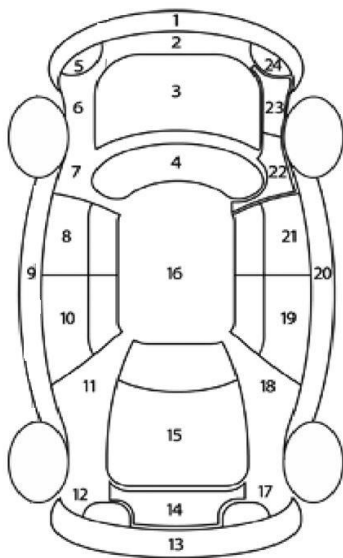
2.2 Vizualna kontrola povrchu karosérie

Hrúbka fabrického laku býva nanosená štandardne v hrúbke 90 – 130 μm (vyskytujú sa však aj prípady s hranicou do 180 μm). V prípade, že na vozidle bola nameraná hrúbka vyššia ako uvedené hodnoty, je pravdepodobné, že vozidlo bolo prelakované a pri vyšších hodnotách (300 μm a viac) aj pretmelené a prelakované (μm = mikrometer, 1 mm = 1000 μm). Udávané sú priemerné hrúbky laku na jednotlivých dieloch

A	B	C	D
1	✓			
2				
3				110
4				
5				
6				120
7				120
8				123
9	✓			66
10				121
11				106
12				104
13	✓			
14	✓			109/107
15				
16				109
17				122
18				110
19	✓			115
20				56
21	✓			111
22	✓			122
23				122
24
